## Wartung der Baader-Sternwartenkuppel

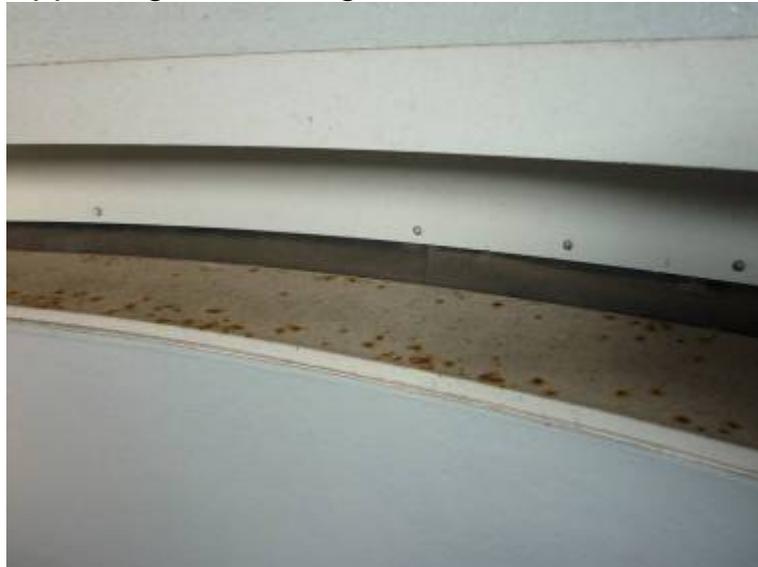
Um die seit Langem beobachtete Schwergängigkeit an manchen Stellen beim Drehen der Kuppel zu beseitigen, haben wir, Jens und Reinhard beschlossen, eine Wartung bzw. Reinigung am Kuppelring vorzunehmen. Wir trafen uns nachmittags am 01.11.2014 in der Sternwarte, mit dabei diverser Werkzeug, Schmiermittel und Reinigungszeug. Wir entfernten zunächst die vier Segmente der Kuppelringverkleidung um zu sehen wie es dahinter aussieht.

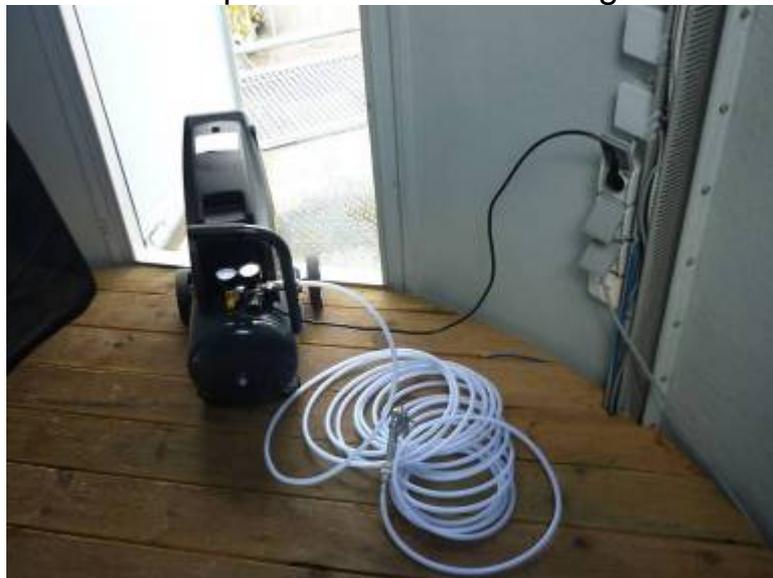
Zu unserem Erstaunen war von starker Verschmutzung, die wir als Verursacher der Schwergängigkeit vermutet hatten, keine Spur. Die Laufbahn am Kuppelring war nur leicht angestaubt, das konnten wir mit einem mitgebrachten Luftdruckkompressor schnell bereinigen.

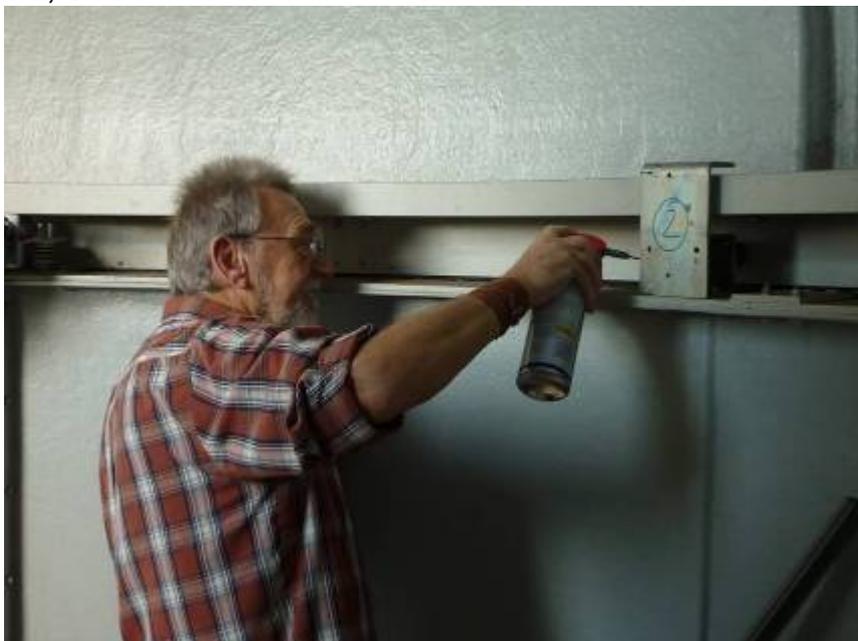
Zu unserem Erstaunen waren das simple Laufrollen, wie man sie unter jedem einfachen Rollwagen findet, die Achse nicht mal kugelgelagert, zur Fixierung nach Innen zum Kuppelraum leicht geneigt. Um die Kuppel in der Spur zu halten, waren weitere 6 Vertikalrollen gleicher Bauart montiert, auch die wurden mit Schmiermittel behandelt.

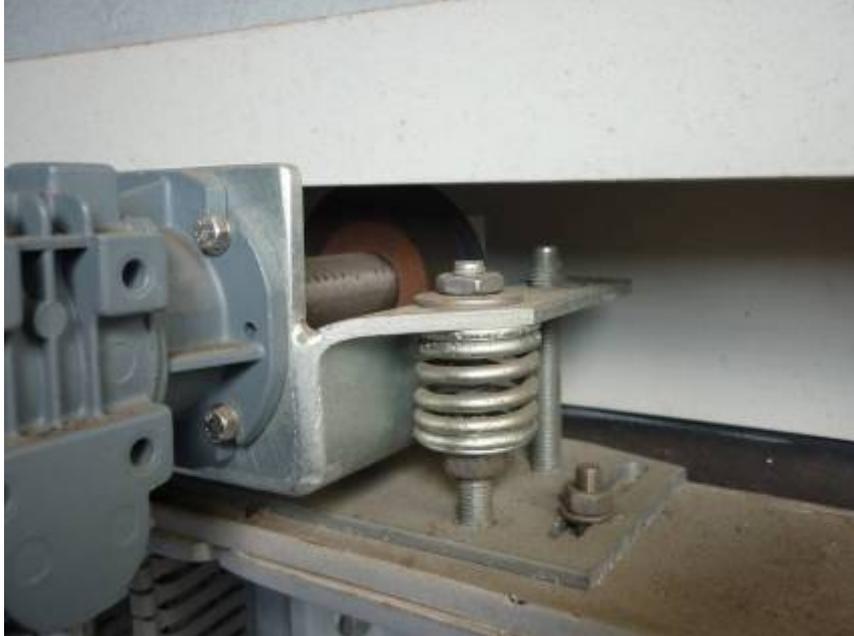
Nach dieser Behandlung konnte die Kuppel ohne Probleme sehr leicht mit der Hand gedreht werden. Danach wurde die Andruckrolle des Antriebsmotors wieder gespannt und ein Probelauf durchgeführt. Dabei haben wir festgestellt, dass die Druckrolle an 2 Positionen nicht den nötigen Druck ausübt und dadurch die Kuppel zum Stehen kommt. Was war die

Ursache? Nach mehreren Umläufen konnten wir erkennen, dass der Kuppelring zwei Verwerfungen aufweist, also nicht vollständig eben ist und damit an den „hohen“ Stellen zu wenig Druck auf die Andruckrolle ausübt.
